Oprava nové generace spojovacích hlavic s filtrem pro přípojná vozidla jen s opravárenskou sadou 952 201 920 2

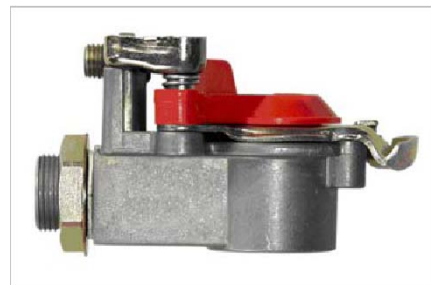
V [Marktinformation 7016](#) (15.07.2007) jsme Vám představili novou generaci spojovacích hlavic s integrovaným filtrem pro přípojná vozidla. Tyto spojovací hlavice je možné opravit jen pomocí opravárenské sady 952 201 920 2.

Oprárenská sada bude obsahovat 2 těsnící kroužky s rozdílnými konturami.

Při opravě je nezbytně nutné, abyste zjistili konturu instalovaného těsnícího kroužku a vyměnili jej za identický náhradní těsnící kroužek z opravárenské sady.

Použití nesprávného těsnícího kroužku vede k chybné funkci celé brzdové soustavy!

Dokud nebude tato opravárenská sada k dispozici, musí se v případě závady vyměnit celá spojovací hlavice.
